CONCRETIZAR ENGENHARIA DE OBRAS LTDA

| CLIENTE: TIBAGI ENERGIA SPE S/A | | CONTRATO: UHE TIBAGI MONTANTE | CÓDIGO DA OBRA: OCTIM | |
| TÍTULO: RELATÓRIO FOTOGRÁFICO DE NÃO CONFORMIDADES | | | | |

A seguir são apresentadas as não conformidades encontradas na UHE Tibagi Montante, identificadas em vistoria realizada pela Tibagi Energia SPE S/A no dia 29 de janeiro de 2019.

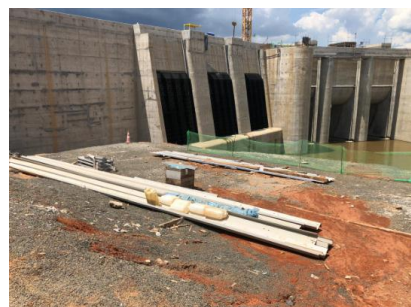
4. Mirante/

Tomada d'água:
materiais diversos
espalhados,
aparentemente sem
utilização.

Área destinada a
estocagem de materiais
utilizados pela Cardoso.
Limpeza da área.
