# UHE TIBAGI MONTANTE

## 11º RELATÓRIO PARCIAL DO MONITORAMENTO DOS PROCESSES EROSIVOS NA REGIÃO DE INFLUÊNCIA DA UHE TIBAGI MONTANTE

| SPE-TBG-REL-MAM-006-2024 | | | | |

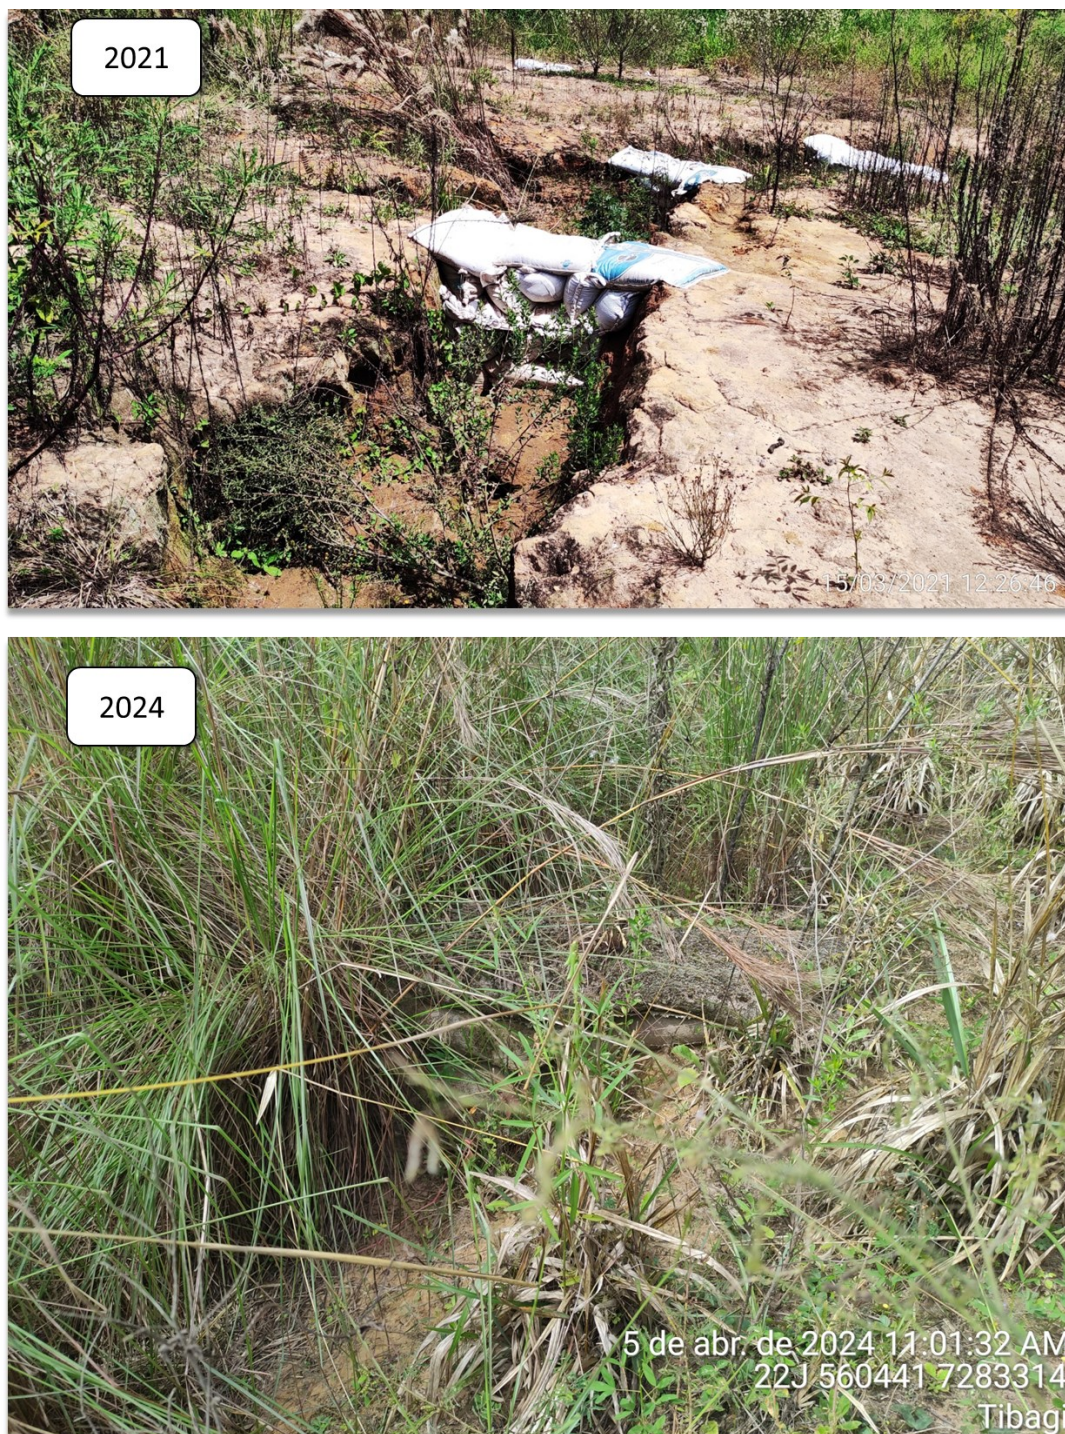
No Ponto 3c foram identificados os processos erosivos mais graves de toda a região do Ponto 3. Neste ponto houve o ravinamento do solo, deixando a rocha matriz exposta em praticamente todo o trecho por onde se estende. A ocorrência de chuvas intensas e frequentes normalmente potencializam os danos (FRANCISCO, 2014), fato esse que justifica a magnitude observadas nos processos erosivos do ponto 3c. Para este caso, utilizou-se a técnica Rip-Rap para contenção dos processos erosivos. Essa técnica consiste em sacos contendo solo e cimento na qual são posicionados transversalmente às incisões, como um muro, onde o objetivo é conter a ação do fluxo da água.

A técnica foi aplicada logo após a campanha realizada em setembro de 2020 e está apresentando ótimos resultados. A erosão nesse ponto não apresentou evolução e, concomitantemente, já se observa a recuperação com espécies vegetais e musgos dentro do fendimento, indicando o início de sucessão ecológica (Figura 4).

**Figura 4:** Situação atual do Ponto 3c, demonstrando a estabilidade do rip-rap e a vegetação crescendo dentro da erosão

Em cada subponto que faz parte do Ponto 3, a erosão é observada nas encostas das curvas de nível da plantação, que foram intensificadas pelo tipo de solo e pelas fortes chuvas ao longo dos anos. Como demonstrado, as ações para conter a erosão no ponto 3C têm sido eficazes, sendo necessário apenas a manutenção do monitoramento dessa área.

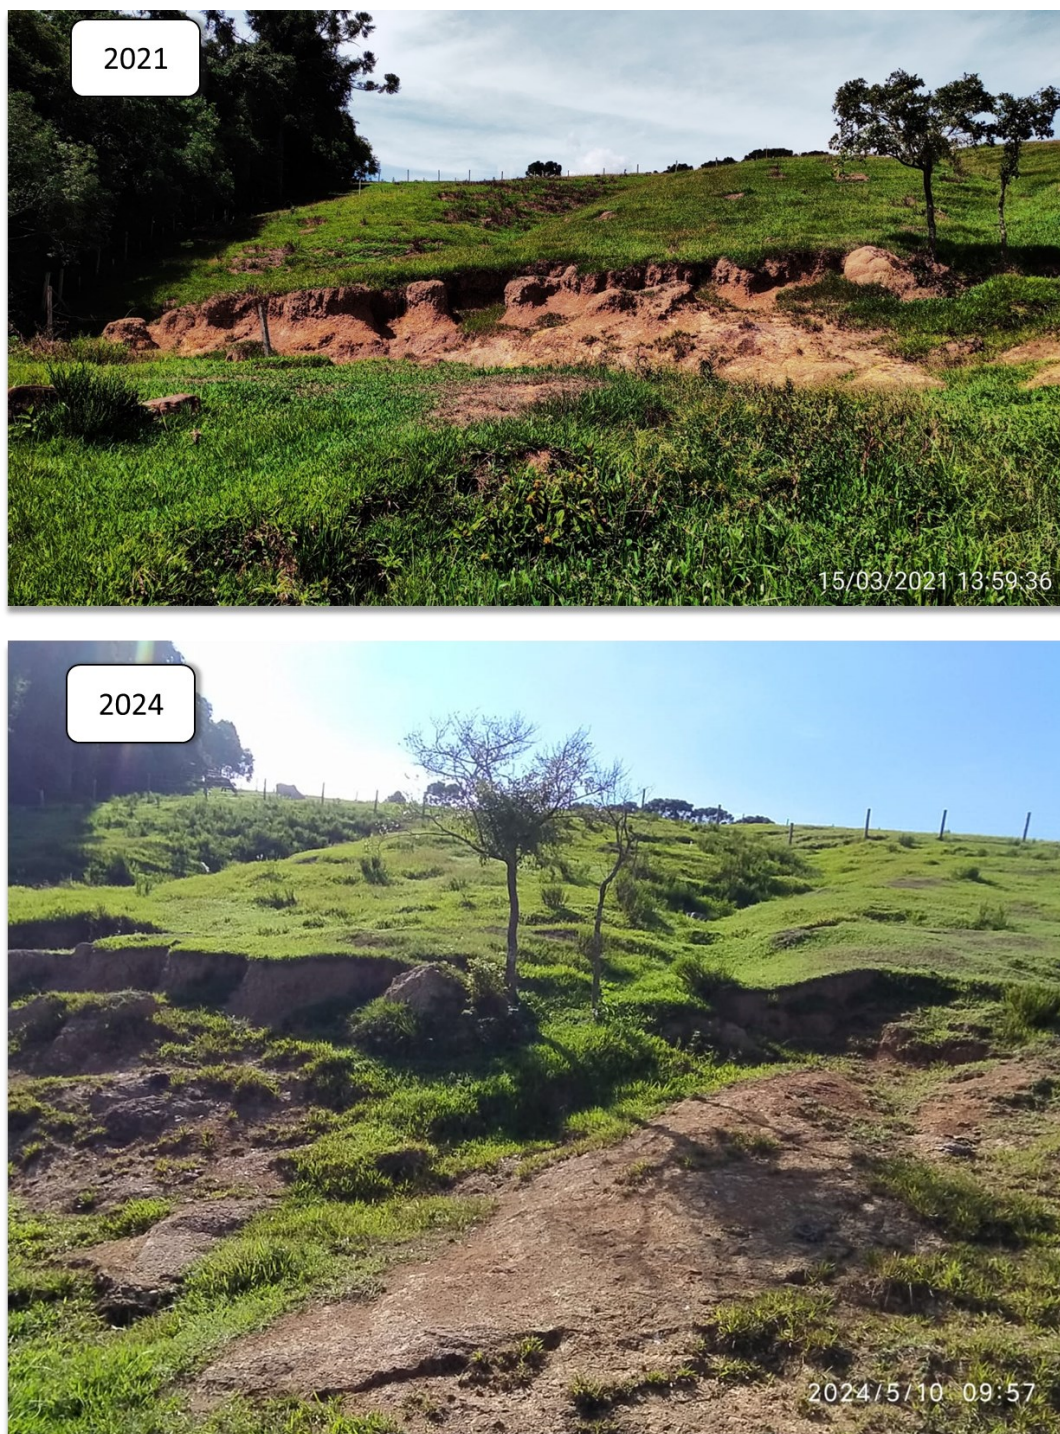
Os processos erosivos desse ponto foram formados ao longo dos anos, os quais variam entre sulcos erosivos, formados pelo escoamento superficial, ravinamentos e erosão de encostas, no trecho mais íngreme que faz margem a um afloramento hídrico. Neste ponto os processos erosivos não apresentaram indícios de evolução.

**Figura 6:** Situação atual do ponto 16.

Como forma de contenção, foi construída uma cerca, para evitar o pisoteio e degradação do solo. Ainda assim, recomenda-se novamente a continuidade do monitoramento.

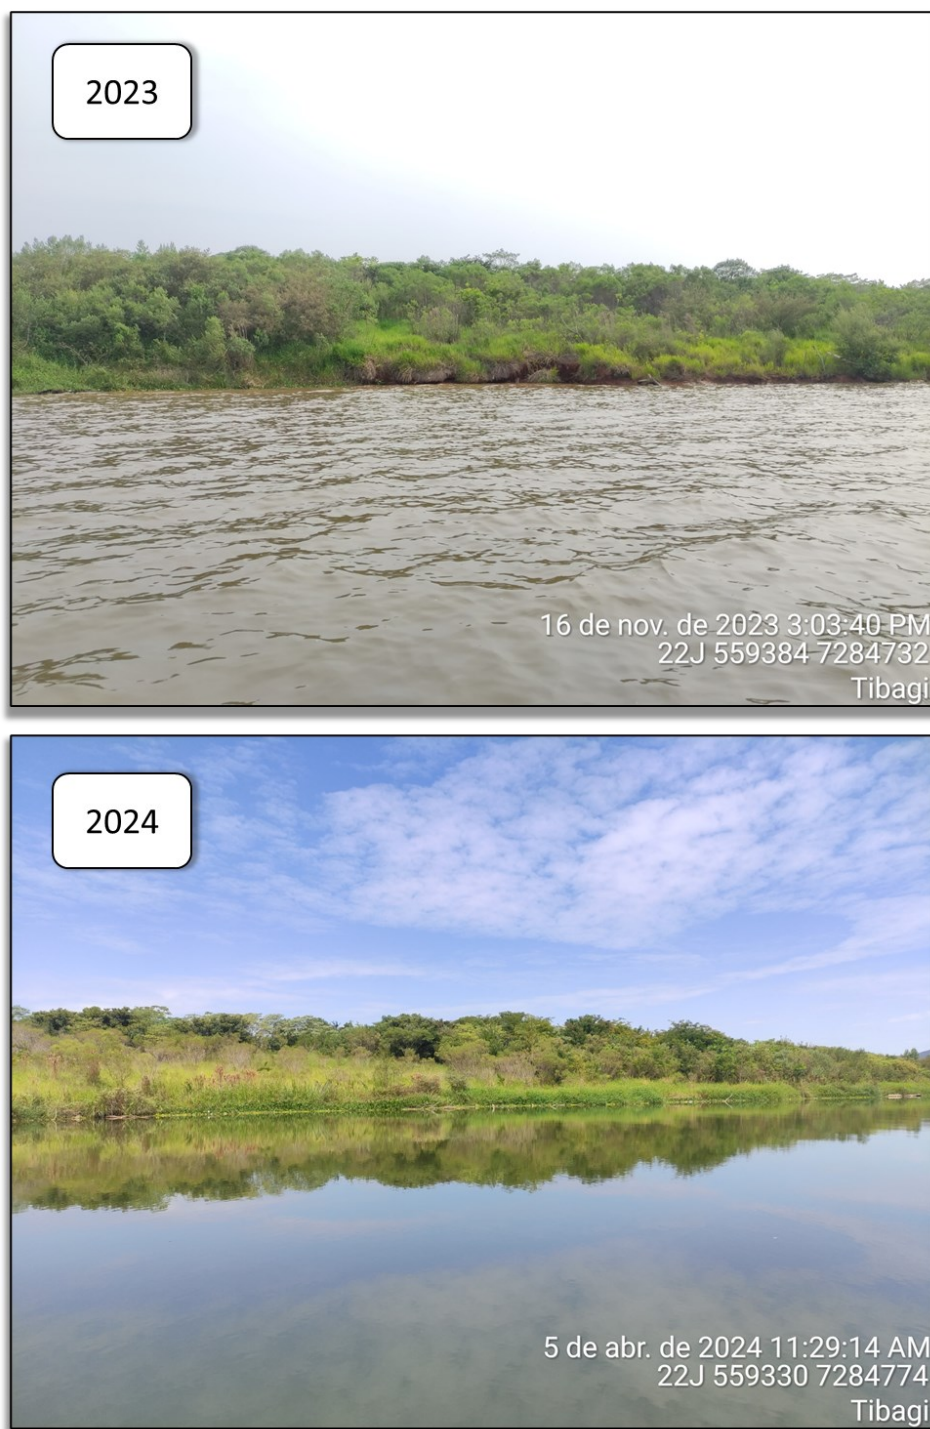
Os processos erosivos não apresentaram grandes evoluções, dado o nível do reservatório estar próximo ao topo das faixas erodidas, onde existe o impacto das águas com o solo exposto. Logo, recomenda-se que seja continuado o acompanhamento da área para que não haja maiores evoluções desses processos.

**Figura 8:** Visão geral do Ponto 20.

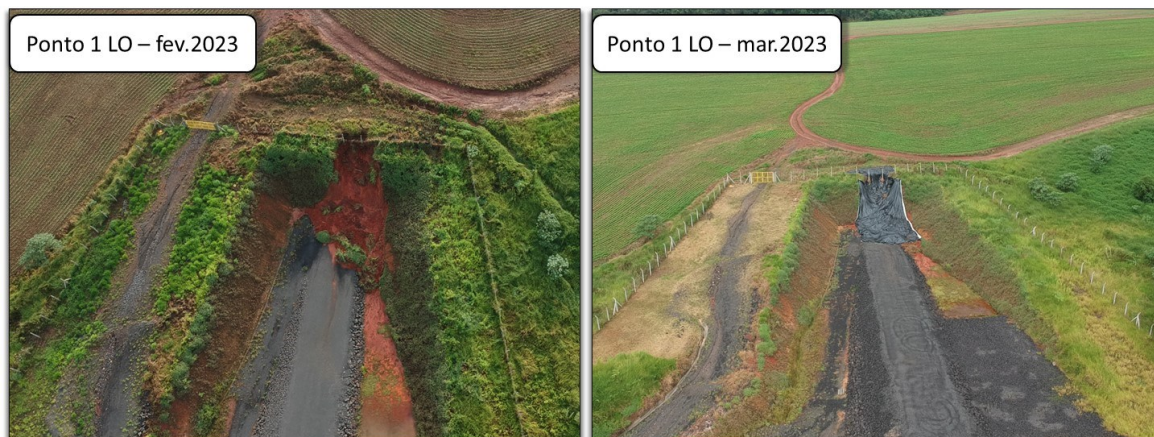
empreendimento. Esse deslizamento ocorreu em 23 de fevereiro de 2023, período no qual, conforme o IDR-Paraná, registraram-se índices de chuvas muito acima do normal para fevereiro. A média no estado do Paraná de precipitação nessa época é de 167,7 mm e nesse ano de 2023 foi registrado uma média de 256,4 mm, ou seja, muito acima do esperado.

**Figura 10:** Tratamento da erosão sendo realizado, 1ª medida adotada foi o recobrimento do taludo com lona.

Em um primeiro momento, a medida recomendada nesse ponto foi a instalação de uma lona plástica, de modo a diminuir a incidência de água diretamente sobre a terra, evitando a evolução do deslizamento. Posteriormente foi feito o retaludamento do local e melhorado a drenagem, além do plantio de grama para proteger o solo.

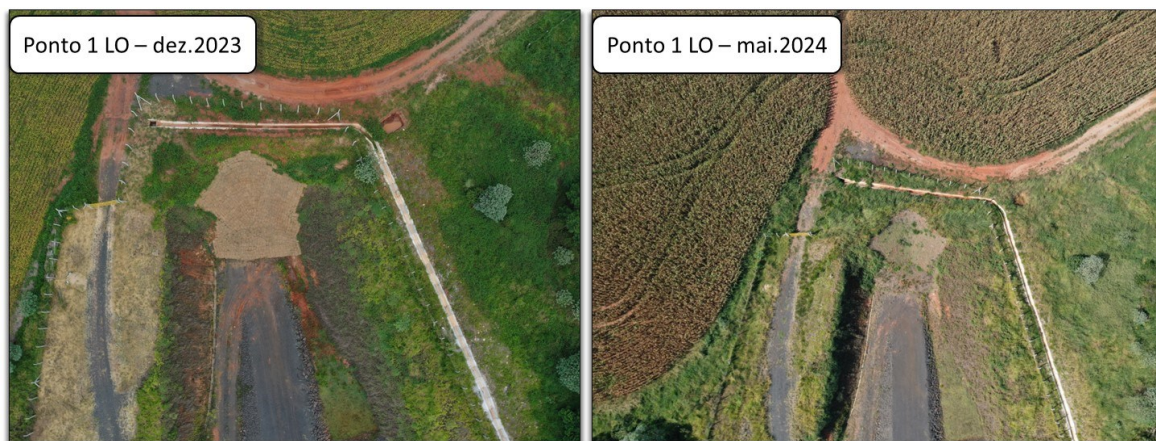
**Figura 11:** Situação atual do ponto 1 LO, talude recomposto e vegetação presente no local.

Durante a inspeção atual, notou-se que as ações de proteção implementadas tiveram sucesso na restauração e defesa do talude. A grama plantada está crescendo de maneira satisfatória e o sistema de drenagem está operando corretamente. Assim, conclui-se que o Ponto 1 LO foi adequadamente restaurado, permitindo a suspensão do monitoramento para as futuras campanhas.

No ponto "1 LO" já foram tomadas medidas de controle e retaludamento, com melhoria no sistema de drenagem, podendo este ser considerado como contida, não sendo necessária a continuidade do monitoramento. Para os pontos 2 e 3 observa-se um aumento na vegetação de baixo porte, especialmente no local designado como ponto 2 LO, sendo recomendado também a continuidade do monitoramento.

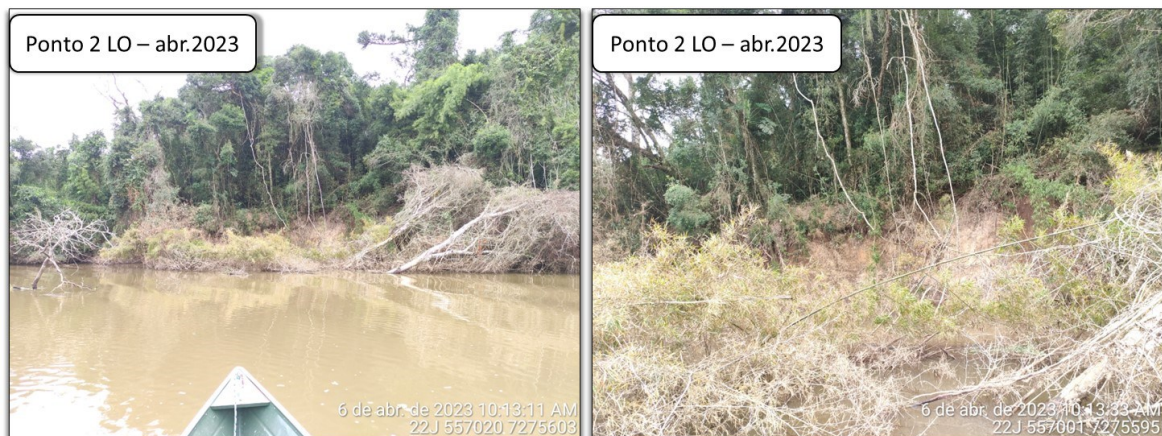
Ambos os pontos ficam na porção mais a montante do reservatório da UHE Tibagi Montante. Trata-se de deslizamentos de terra, sendo o ponto 2 LO na margem esquerda e o ponto 3 LO na margem direita do rio Tibagi. Nos 2 (dois) casos, os taludes possuíam vegetação nativa nas margens, mas, por conta da sua maior inclinação e o aumento do índice pluviométrico registrado no início de 2023 na região da cidade de Tibagi, eles acabaram cedendo.

**Figura 13:** Situação do ponto 2 LO quando foi observado pela 1ª vez.

A primeira medida indicada foi monitoramento desses locais, pois, por se tratar de remanescentes naturais, é possível que a vegetação regenerante se estabeleça novamente, promovendo a proteção adequada às essas margens.

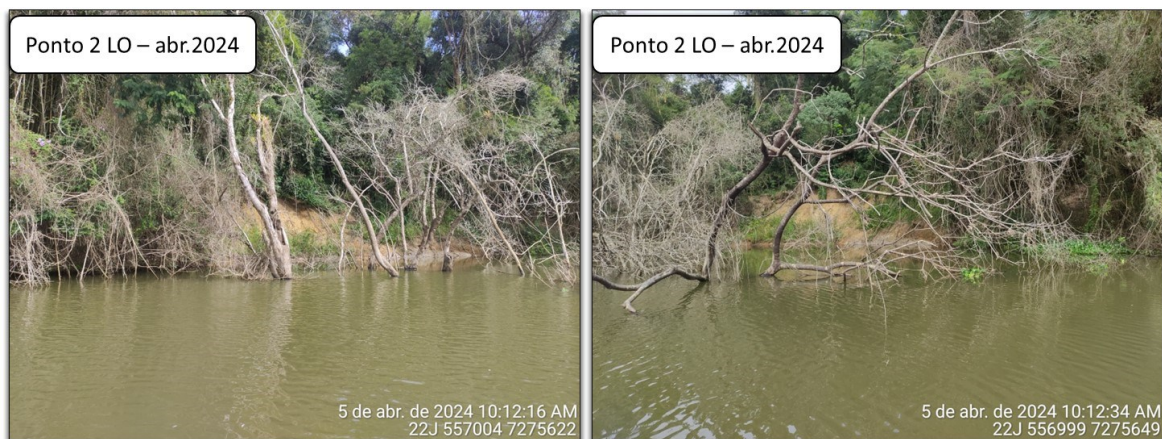
Na inspeção realizada em abril de 2024, observou-se um aumento na vegetação de baixo porte, especialmente no local designado como ponto 3 LO. Isso sinaliza o começo da recuperação da vegetação naquela área. Portanto, a conclusão da inspeção anterior permanece válida, ou seja, a necessidade de continuar monitorando esses locais.

**Figura 14:** Situação atual do Ponto 2 LO.

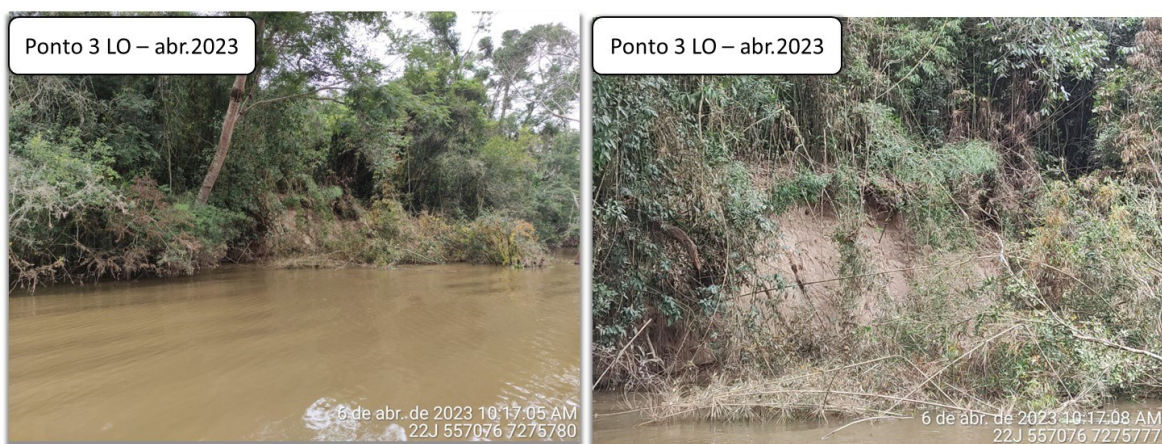
**Figura 15:** Situação do ponto 3 LO quando foi observado pela 1ª vez.

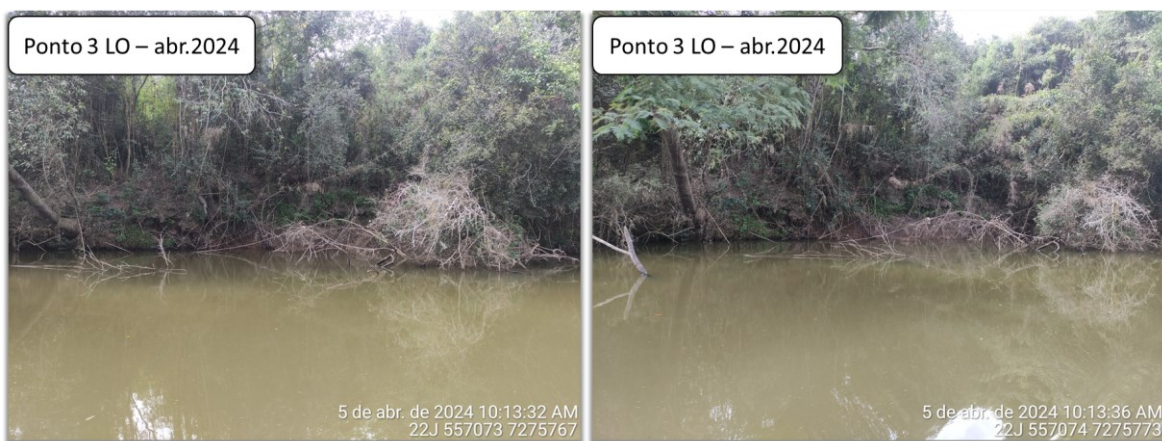
**Figura 16:** Situação atual do ponto 3 LO.
