**UHE TIBAGI  
MONTANTE**

Relatório Fotográfico das Atividades  
Desenvolvidas no Plano de Recuperação de Áreas  
Degradadas da UHE Tibagi Montante

OUTUBRO DE 2024

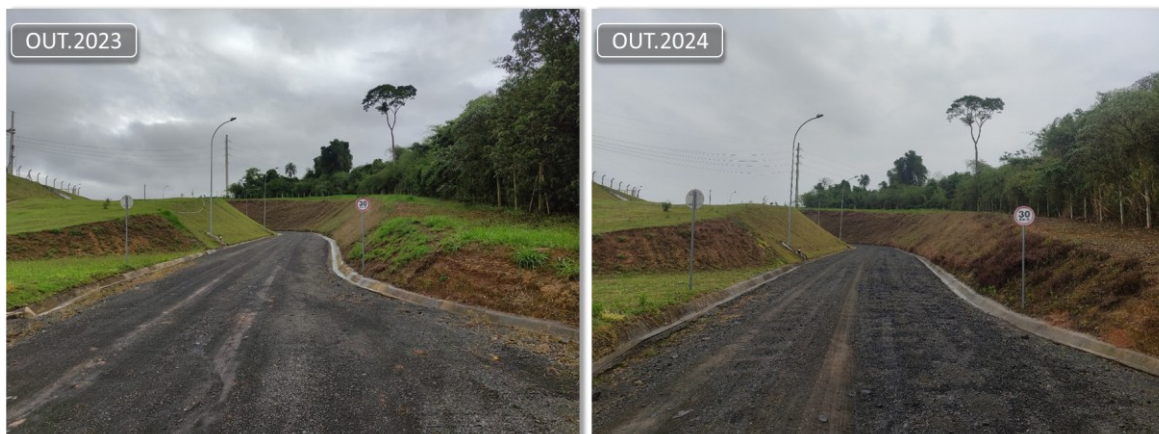
**Figura 4-1:** Estrada de acesso a UHE Tibagi Montante.

Os demais taludes ainda mantêm a gramínia plantada com hidrossemeadura. De todo modo, não são observados focos erosivos nos taludes, estando a vegetação presente nesse momento, cumprindo o papel de manter a integridade do solo nesses locais.

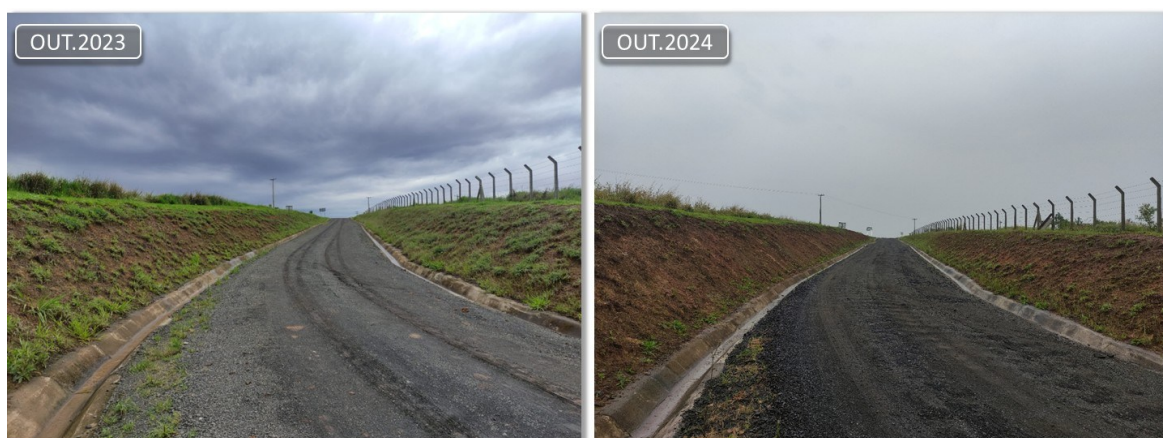
**Figura 4-2:** Estrada de acesso a UHE Tibagi Montante.

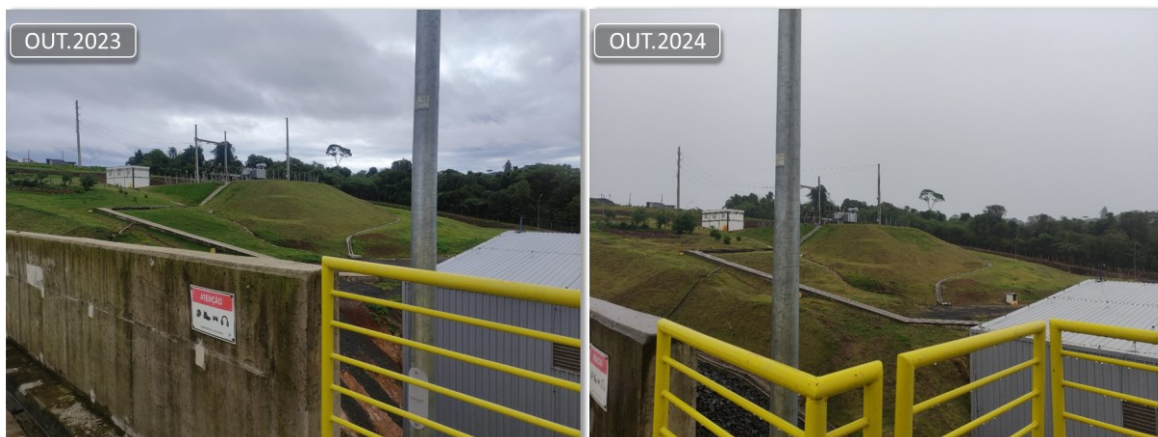
**Figura 4-3:** Vista para os taludes da subestação da UHE Tibagi Montante.

A grama esmeralda plantada nos taludes de acesso à UHE e Subestação estão obtendo sucesso em recobrir e proteger essas áreas. Nos demais taludes, que não receberam o plantio da grama-esmeralda, foi mantida a vegetação implantada em 2019, por meio da hidrossemeadura.

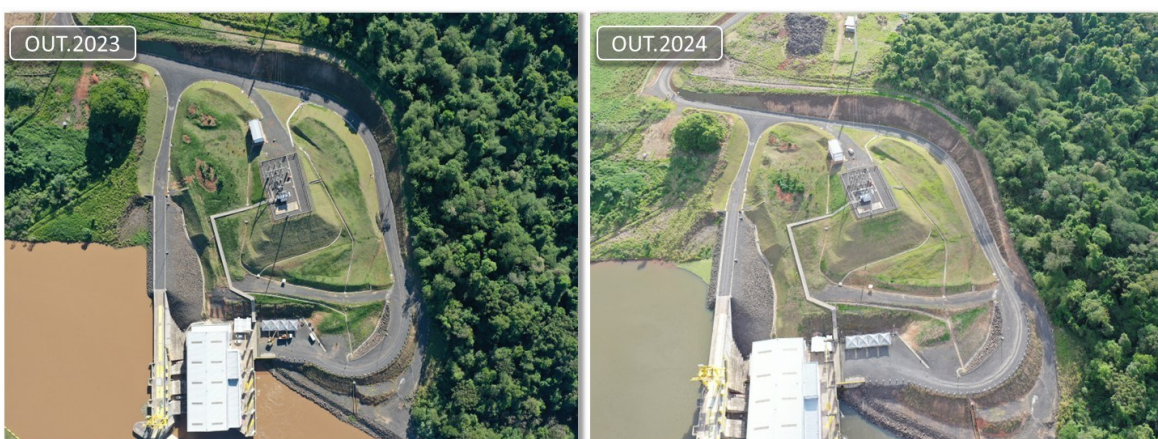
**Figura 4-4:** Vista aérea dos taludes da UHE Tibagi Montante.

De todo modo, não foram observados focos erosivos nos locais de vistoria do PRAD, sendo apenas recomendado a continuidade do monitoramento desses locais.

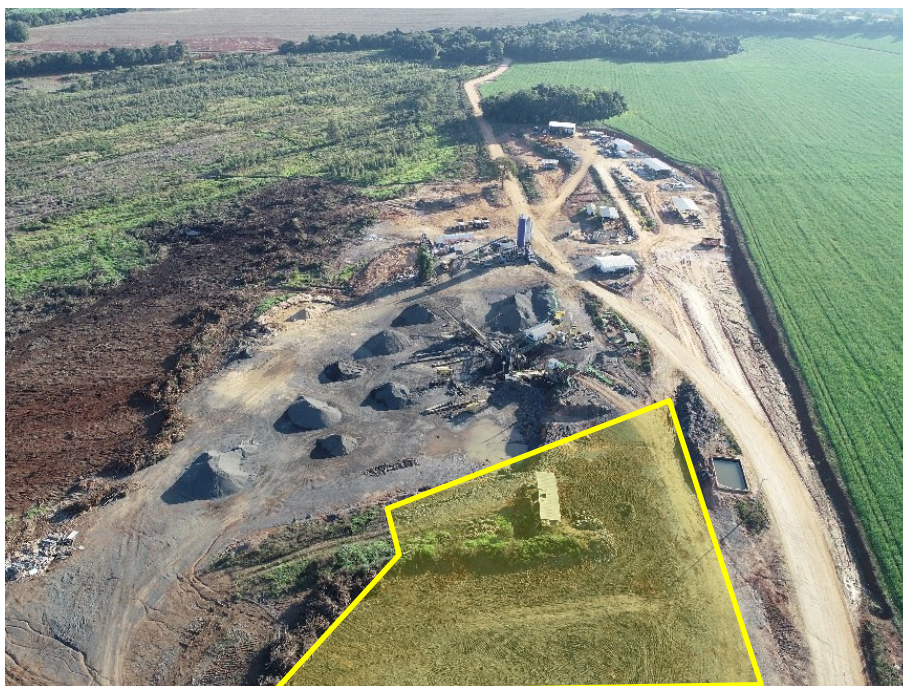
**Figura 4-5:** Canteiro industrial em junho de 2019. Área em amarelo demonstrando o local que foi devolvido ao proprietário.

O Canteiro industrial foi utilizado durante a obra para instalação das oficinas, estação de concreto e britador. Com o término da construção da UHE Tibagi Montante, foi realizada a retirada das estruturas, nivelamento do terreno e escarificação do solo. Parte desse local foi devolvido ao proprietário, que hoje utiliza para a prática da agricultura e no restante da área foi feito o plantio de mudas nativas, no âmbito do Programa de Recuperação da Área de Preservação Permanente.

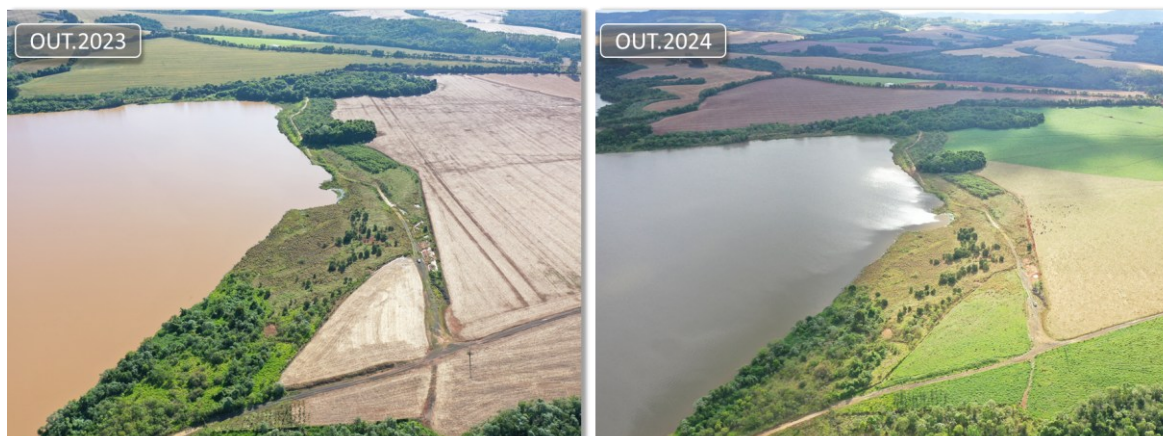
**Figura 4-6:** Evolução da vegetação no antigo canteiro industrial. Área em amarelo demonstrando o local que foi devolvido ao proprietário.

Nesta inspeção, as informações observadas em abril e julho de 2024 são mantidas. Foi notado que a regeneração natural ainda ocorre na área e as mudas nativas, que foram plantadas em janeiro de 2021, estão crescendo de maneira satisfatória.

Além disso, praticamente toda área está coberta por um tipo de vegetação, mantendo a integridade física do solo.

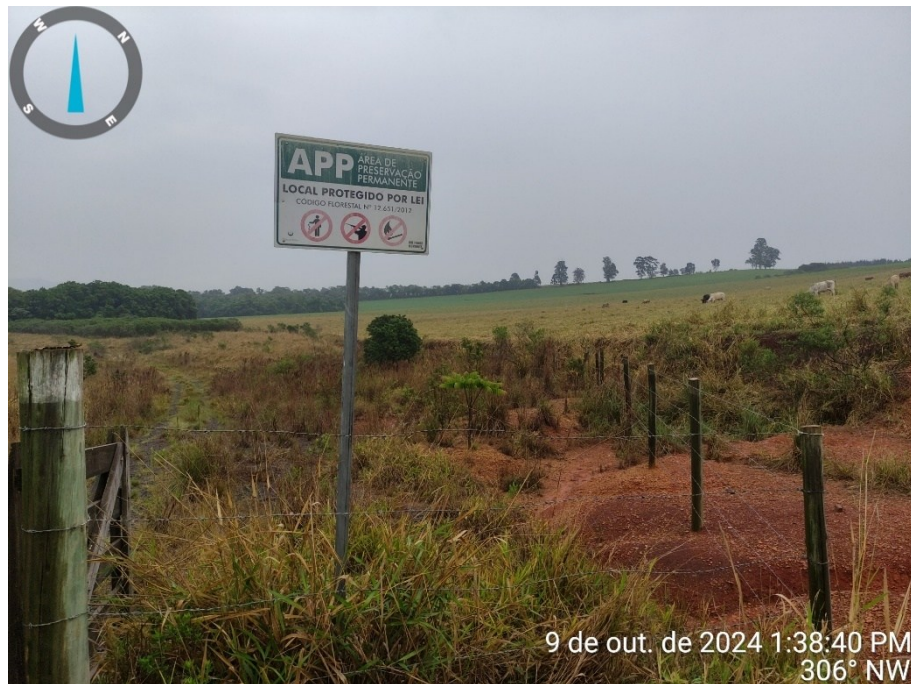
**Figura 4-7:** Placa de APP na área do antigo canteiro industrial.

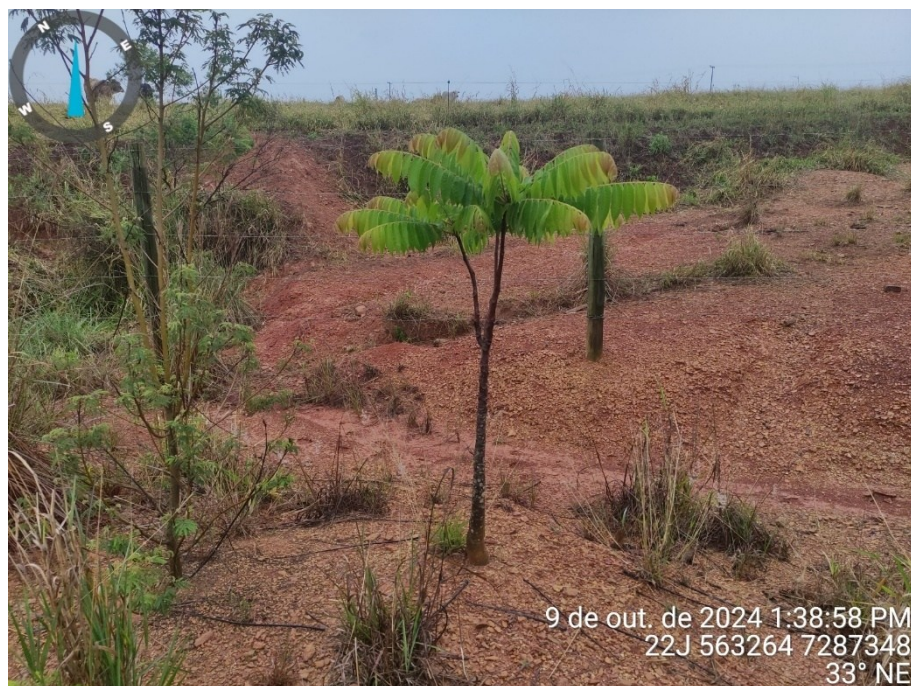
**Figura 4-8:** Muda de cedro (*Cedrela fissilis*) em desenvolvimento no canteiro industrial.
