**UHE TIBAGI  
MONTANTE**

## PROGRAMA DE MONITORAMENTO DO LENÇOL FREÁTICO – 2º Semestre 2024

| SPE-TBG-REL-MAM-016-2024 | | | | |

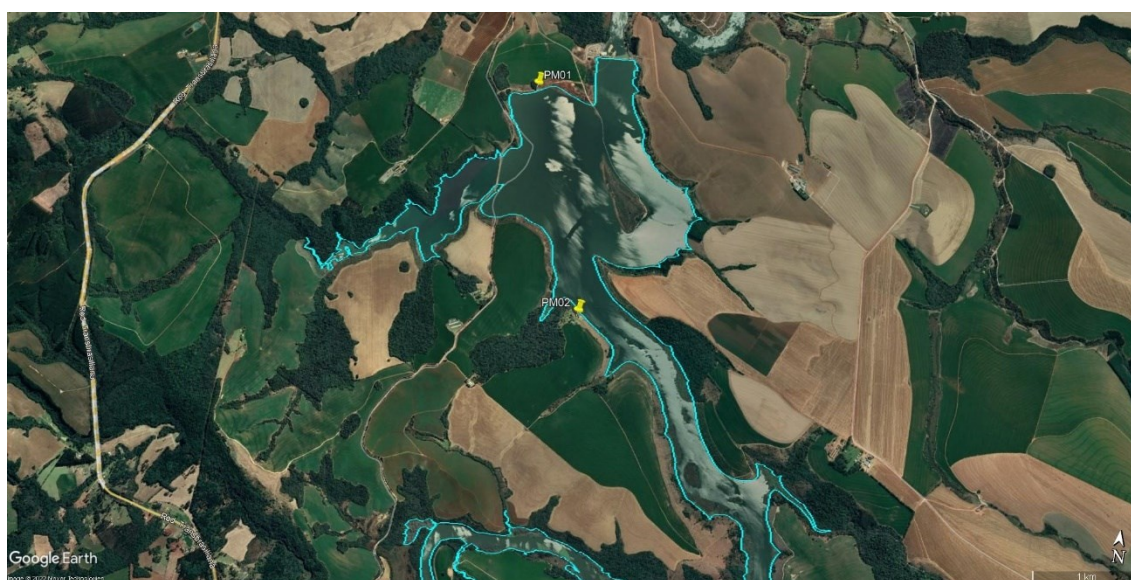
Figura 1: Localização dos poços piezométricos instalados na UHE Tibagi Montante

Para a execução do Programa de Monitoramento do Lençol Freático da UHE Tibagi Montante, foram implantados dois (2) poços piezométricos para monitoramento da

qualidade da água (Tabela 1 e Figura 1), um próximo a barragem e outro na porção intermediária do reservatório, na fazenda Caverna.
