# UHE TIBAGI MONTANTE

## 11º RELATÓRIO PARCIAL DO MONITORAMENTO DOS PROCESSES EROSIVOS NA REGIÃO DE INFLUÊNCIA DA UHE TIBAGI MONTANTE

| SPE-TBG-REL-MAM-006-2024 | | | | |

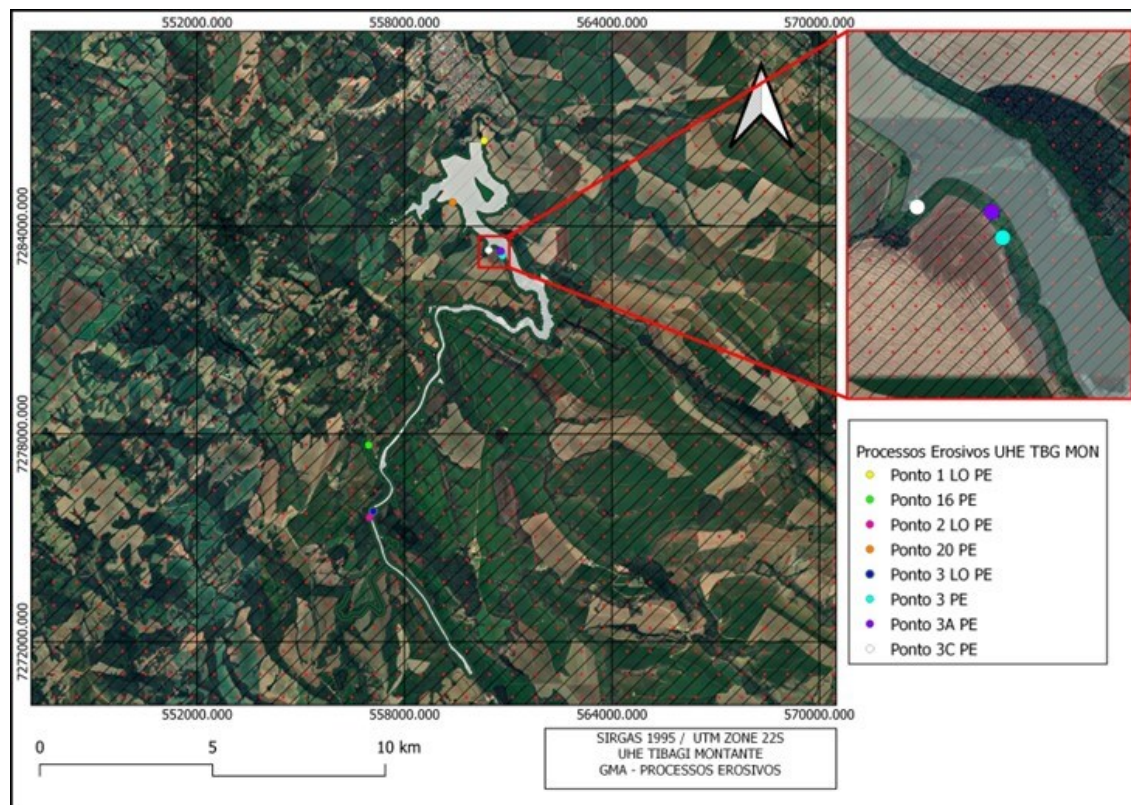
**Figura 3:** Localização dos focos erosivos com destaque para o Ponto 3.

No ponto 3 tinham sido observados processos erosivos caracterizados como sulcos e ravinamentos em estágio inicial, nas áreas mais críticas, possibilitando visualizar a rocha matriz no interior das fissuras. Tais aspectos das canaletas de escoamento das curvas de nível do terreno que concentram a energia do fluxo em apenas um ponto, consequentemente, causam o impacto identificado. Essa situação favorece também a formação de areais, que são os fenômenos subsequentes das ravinas e voçorocas (SUERTEGARAY, 2011).

No Ponto 3c foram identificados os processos erosivos mais graves de toda a região do Ponto 3. Neste ponto houve o ravinamento do solo, deixando a rocha matriz exposta em praticamente todo o trecho por onde se estende. A ocorrência de chuvas intensas e frequentes normalmente potencializam os danos (FRANCISCO, 2014), fato esse que justifica a magnitude observadas nos processos erosivos do ponto 3c. Para este caso, utilizou-se a técnica Rip-Rap para contenção dos processos erosivos. Essa técnica consiste em sacos contendo solo e cimento na qual são posicionados transversalmente às incisões, como um muro, onde o objetivo é conter a ação do fluxo da água.

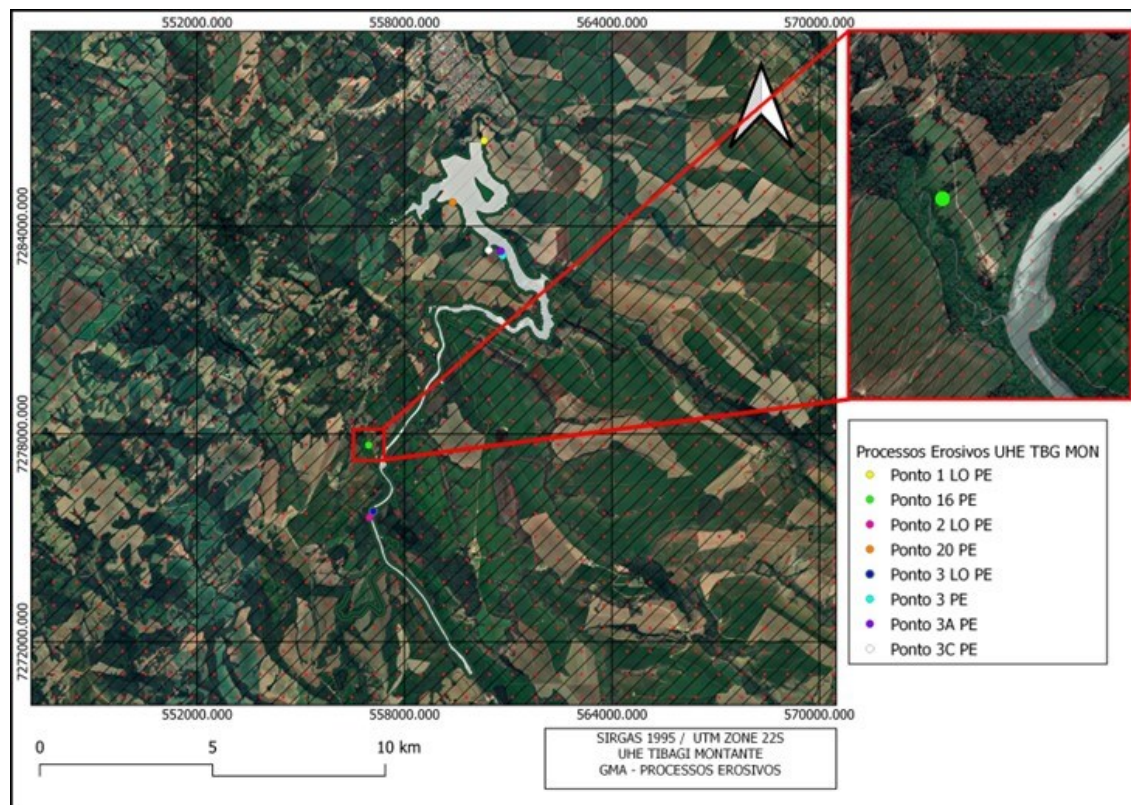
**Figura 5:** Localização dos focos erosivos com destaque para o Ponto 16.

Os processos erosivos desse ponto foram formados ao longo dos anos, os quais variam entre sulcos erosivos, formados pelo escoamento superficial, ravinamentos e erosão de encostas, no trecho mais íngreme que faz margem a um afloramento hídrico. Neste ponto os processos erosivos não apresentaram indícios de evolução.

Como forma de contenção, foi construída uma cerca, para evitar o pisoteio e degradação do solo. Ainda assim, recomenda-se novamente a continuidade do monitoramento.

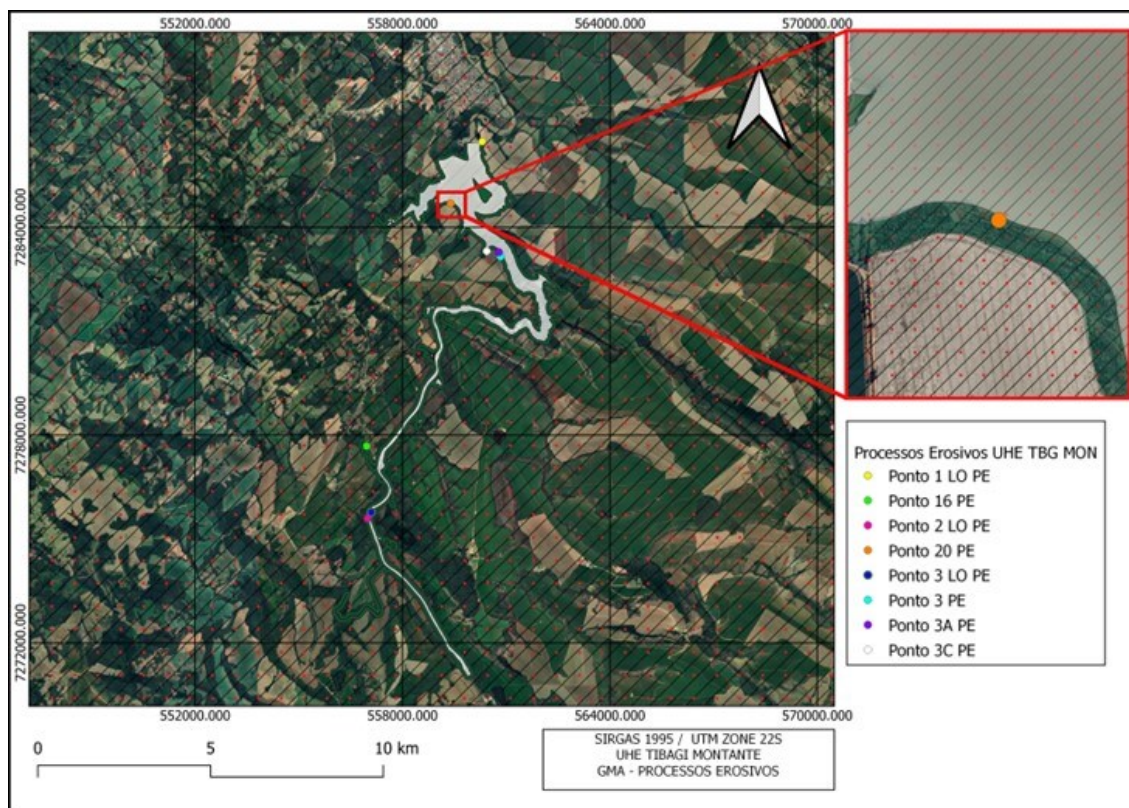
**Figura 7:** Localização dos focos erosivos com destaque para o Ponto 20.

Os processos erosivos não apresentaram grandes evoluções, dado o nível do reservatório estar próximo ao topo das faixas erodidas, onde existe o impacto das águas com o solo exposto. Logo, recomenda-se que seja continuado o acompanhamento da área para que não haja maiores evoluções desses processos.

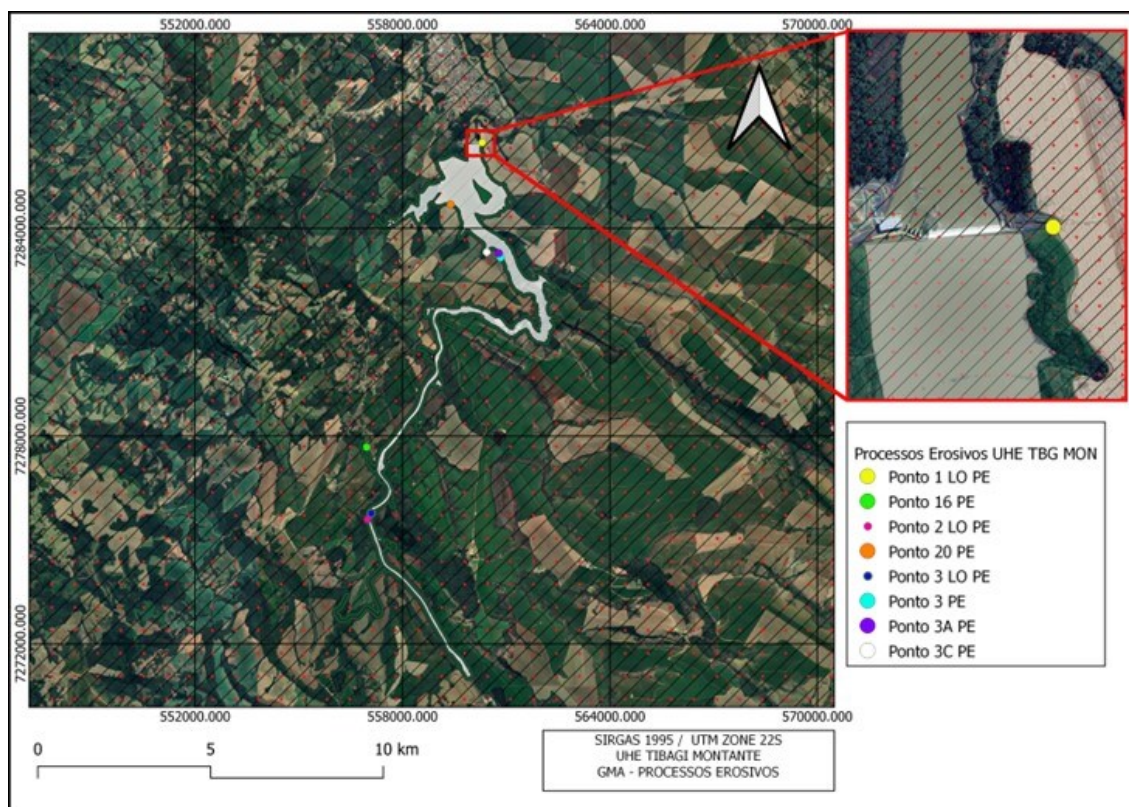
**Figura 9:** Localização dos focos erosivos com destaque para o Ponto 1 LO.

empreendimento. Esse deslizamento ocorreu em 23 de fevereiro de 2023, período no qual, conforme o IDR-Paraná, registraram-se índices de chuvas muito acima do normal para fevereiro. A média no estado do Paraná de precipitação nessa época é de 167,7 mm e nesse ano de 2023 foi registrado uma média de 256,4 mm, ou seja, muito acima do esperado.

Em um primeiro momento, a medida recomendada nesse ponto foi a instalação de uma lona plástica, de modo a diminuir a incidência de água diretamente sobre a terra, evitando a evolução do deslizamento. Posteriormente foi feito o retaludamento do local e melhorado a drenagem, além do plantio de grama para proteger o solo.

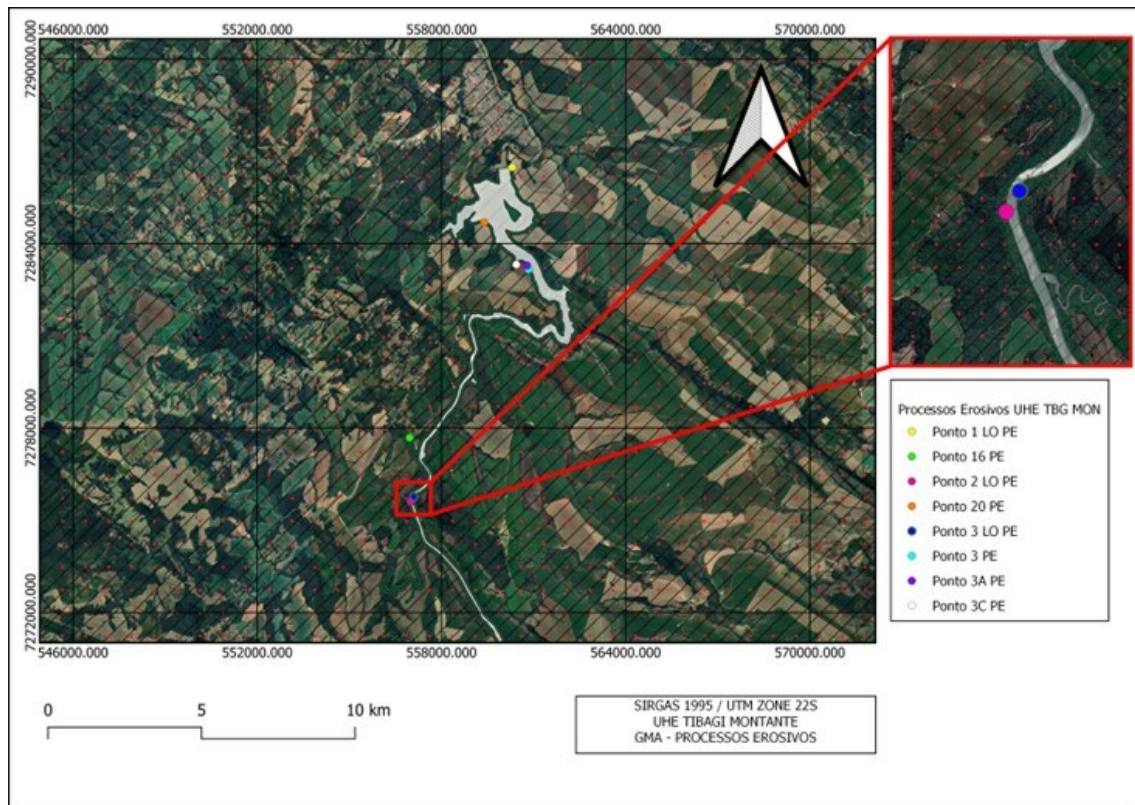
**Figura 12:** Localização dos focos erosivos com destaque para os Pontos 2 e 3 LO.

Na inspeção realizada em abril de 2024, observou-se um aumento na vegetação de baixo porte, especialmente no local designado como ponto 3 LO. Isso sinaliza o começo da recuperação da vegetação naquela área. Portanto, a conclusão da inspeção anterior permanece válida, ou seja, a necessidade de continuar monitorando esses locais.

A primeira medida indicada foi monitoramento desses locais, pois, por se tratar de remanescentes naturais, é possível que a vegetação regenerante se estabeleça novamente, promovendo a proteção adequada às essas margens.
