**UHE TIBAGI  
MONTANTE**

## PROGRAMA DE MONITORAMENTO DO LENÇOL FREÁTICO – 1º Semestre 2024

| SPE-TBG-REL-MAM-011-2024 | | | | |

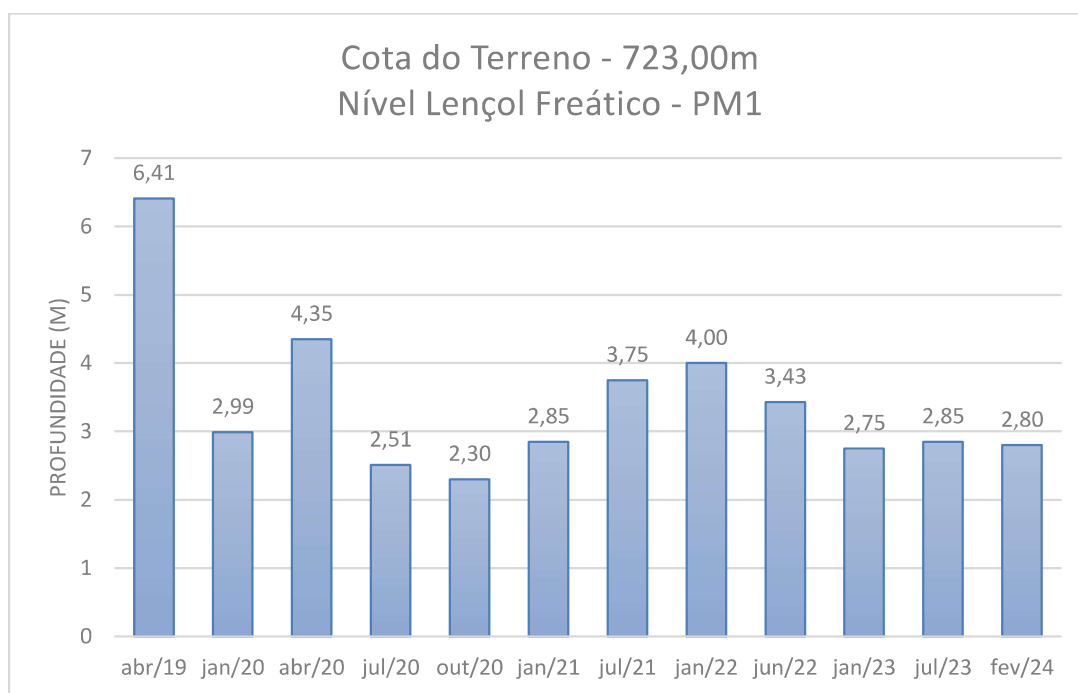
Figura 2: Profundidade do lençol freático no poço de monitoramento PM01 e as respectivas cotas do terreno, na área de influência da UHE Tibagi Montante, rio Tibagi

No piezômetro PM01 (**Figura 2**) o nível estático do lençol freático mensurado pela CONSTRUSERV Serviços Gerais LTDA & Tibagi Energia (2019) na instalação do poço foi de 6,41 m da superfície do solo, enquanto que durante o monitoramento o nível do lençol apresentou oscilações entre 2,30 m (Primavera de 2020) e 4,35 m (outono/2020), sendo que no verão de 2024 apresentou nível de 2,80 m. No piezômetro PM02 (**Figura 3**), o nível estático no momento da instalação do poço foi de 5,71 m, apresentando o menor nível na coleta do verão de 2022 (8,00 m) e o maior nível do lençol nessa coleta do verão 2024 (3,20 m).

Quanto ao nível do lençol freático, nota-se que o poço PM01 apresentou estabilidade em relação a amostragem do inverno de 2023. Já no poço PM02 registrou-se um aumento no nível lençol freático em relação a coleta do inverno de 2023. O nível do lençol freático se correlaciona com os índices pluviométricos, ou seja, quanto maior a disponibilidade hídrica, maior o nível do lençol freático, e o contrário também é observado, quanto menor a intensidade pluviométrica, menor é o nível do freático. Caso o reservatório estivesse influenciando no nível do lençol freático, este não apresentaria oscilações, visto que a operação da usina a “fio d’água” mantém o nível da água estável.
